# 检 测 报 告

产品名称: PF 型网络服务器机柜

产品型号: PF6142

检测类别: 抗震检测

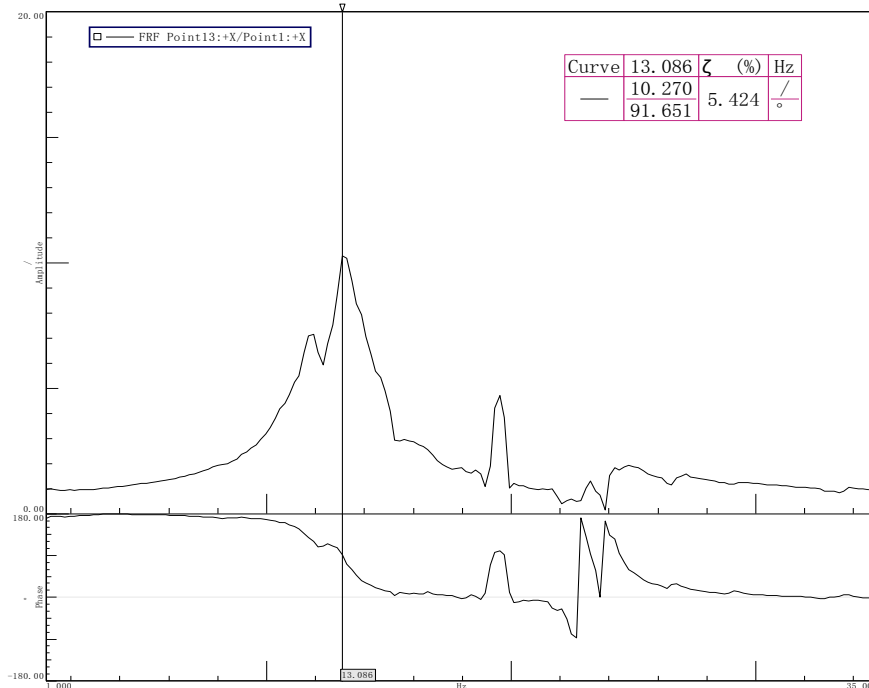
图 5

### 2.2 被检设备 8 烈度水平 X 向震后动力特性复核图 (见下图)

| 被检设备名称 | | PF 型网络服务器机柜 | | | | |
|---|---|---|---|---|---|---|
| | 震后复核 | 白噪声 | 1-35 | 0.1 | 13.086 | 5.42 |

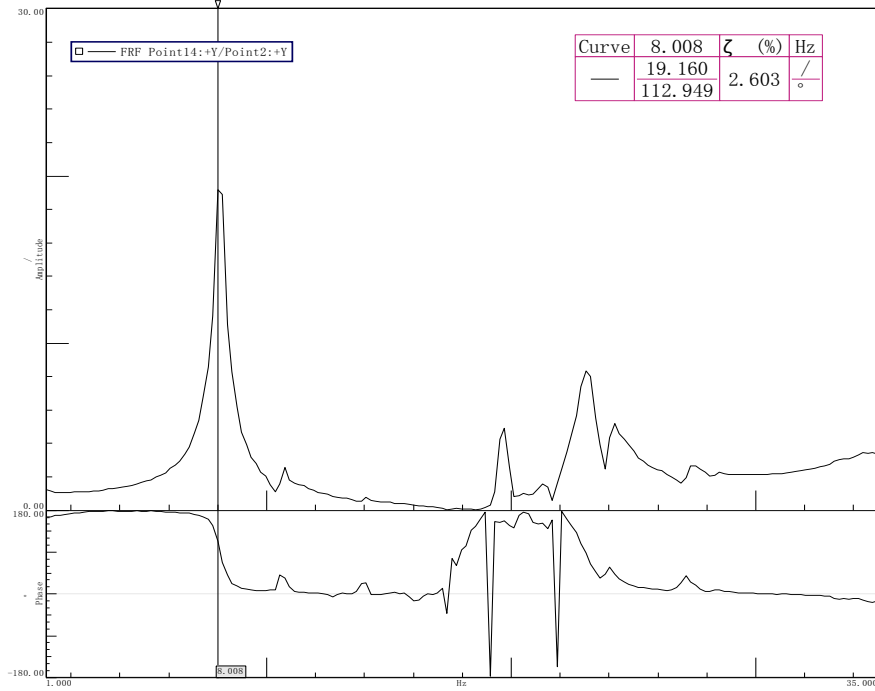
图 14

2.11 被检设备 9 烈度水平 Y 向震后动力特性复核图 (见下图)

| 被检设备名称 | | PF 型网络服务器机柜 | | | | |
|---|---|---|---|---|---|---|
| | 震后复核 | 白噪声 | 1-35 | 0.1 | 8.008 | 2.60 |
